ファインスチール

亜鉛鉄板 Winter 2005 No.1

鋼板屋根

「MUJI+INFILL木の家」

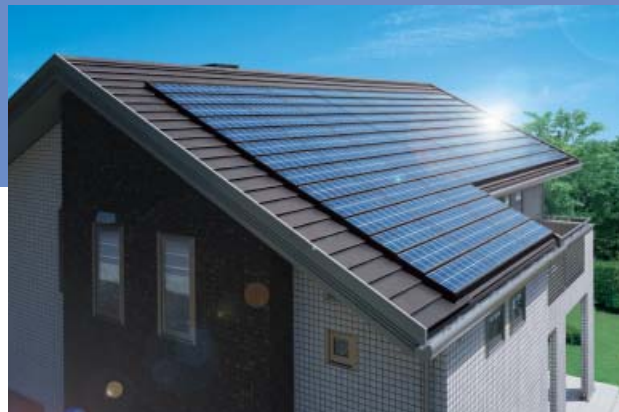
ソーラー発電システム

の採用が増加傾向にあります。ソーラーの設置に当たって、下地屋根材としてファインスチール（溶融55%アルミニウム-亜鉛合金めっき鋼板）を採用しております。

ファインスチールは、屋根材としての耐久性、加工性、防水・防火性能及び軽量性に大変優れています。通常、ソーラーを設置する際の課題は「設置部の固定荷重の増加」にあります。ソーラー設置面の瓦を縦葺板金屋根材に変更することにより、むやみに荷重を増加させることなく、防水性・防火性も損なわず、軽量化を図ることができ、また、はぜ部を利用した固定金具を使用することで、漏水の原因となる、屋根材へのビス固定も不要となります。さらに、加工のし易さを利用して、下地屋根材を同材料の水切りで見切ること

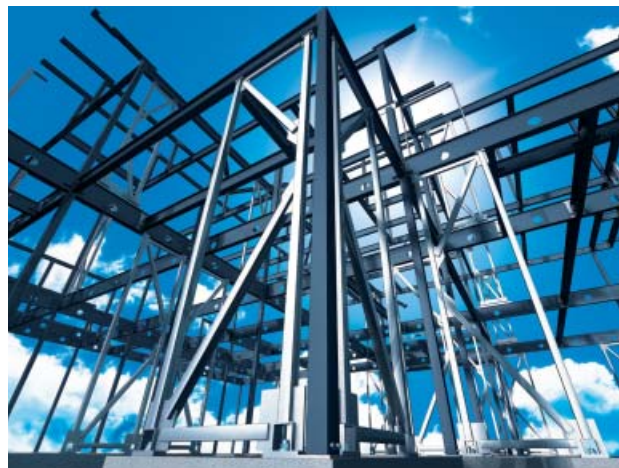
柱・梁ラーメン構造

頑強なブロック体を構成する「大型パネル構造」、粘り強く、設計自由度が高い「鉄骨柱・梁ラーメン構造」、さらには、重量鉄骨で空間対応力の高い「重量鉄骨NSラーメン構造」の3つの構造を、お客様のライフスタイルや敷地状況にあわせて提案させていただいています。
